INFORMACIÓN DE SERVICIO

Poleas tensoras 531 0264 10 y 531 0780 10

Comprobación obligatoria del tornillo de casquillo del lado del motor antes del montaje

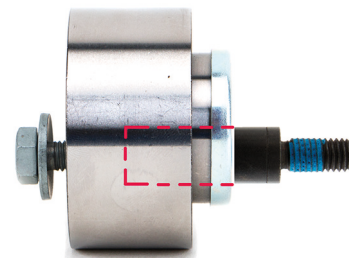
Fig. 4: Polea tensora INA con tornillo de casquillo y de fijación en la posición de montaje

Si en los vehículos indicados se desmonta la polea tensora, es obligatorio comprobar el asiento correcto del tornillo de casquillo del lado del motor (fig. 1).

Si no se realiza esta comprobación, puede dañarse la correa dentada. En el peor de los casos, esto provoca daños en el motor.

Si el tornillo de casquillo se ha aflojado, se debe volver a apretar al par especificado con una herramienta adecuada.
