## INA INFORMACIÓN DE SERVICIO

# Montage professionnel des pompes à eau

## Montage sans étanchéité supplémentaire

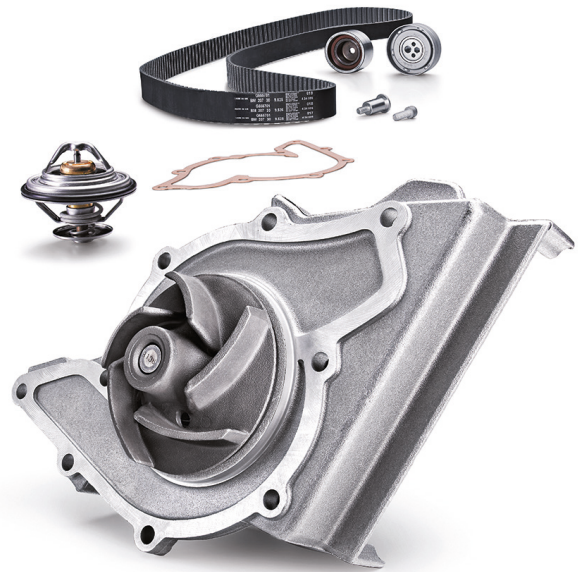
Photo 2: Kit de pompe à eau avec joint papier

Les pompes à eau étanchéifiées avec un joint plat ou torique ne doivent en AUCUN cas être montées avec une étanchéité supplémentaire.

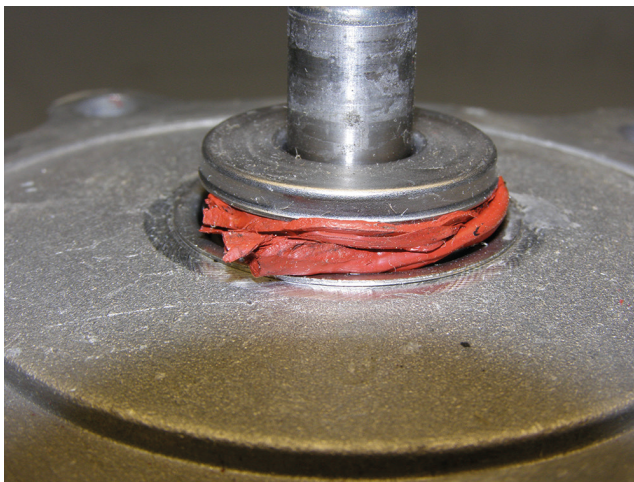
L'une des causes les plus fréquentes de la défaillance des pompes à eau est un presse-étoupe endommagé.

Sinon, en passant le liquide de refroidissement détache l'éventuel excédent de pâte à joint ayant débordé sur les surfaces d'étanchéité ; ces résidus se déposent sur l'arbre de la pompe en rotation entre le carter et le rotor. Entraînés par la pression d'eau à l'intérieur du circuit de refroidissement, ils s'enfoncent directement dans le presse-étoupe (photo 1) et provoquent rapidement et inéluctablement la défaillance du composant.

Photo 1: Pâte à joint durcie sur l'arbre de la pompe entre le carter et le rotor (démonté)

Avant de monter une nouvelle pompe à eau, préparer et nettoyer les surfaces d'étanchéité avec un racloir ou un abrasif.
