febiEXAKT

Support supérieur de jambe de force

A monter sur
Audi A3 / Sportback (Réf. OE 1KO 412 331 B)
Seat Altea, Toledo (Réf. OE 1KO 412 331B)
Skoda Octavia (Réf. OE 1KO 412 331B)
VW Caddy, Golf 5 / Plus, Touran (Réf. OE 1KO 412 331 B)

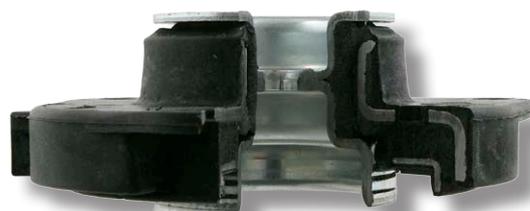
Bruit et crissements provenant de l'essieu avant, même avec des pièces d'origine VW.

Ces problèmes sont dus à une mauvaise fabrication et à l'utilisation de matériaux de qualité inférieure. En général, le composé caoutchouc/métal se dissout en raison d'une vulcanisation insuffisante. Cela entraîne un taux de défaillances élevé.

febi recommande d'utiliser le support supérieur de jambe de force febi 22500 (Réf. OE 1KO 412 331 B).

>> ATTENTION:

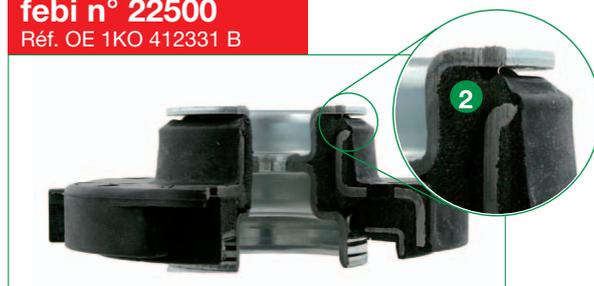
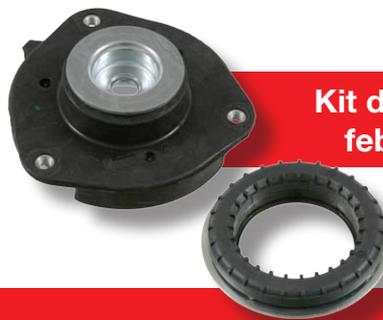
**Kit de réparation
 febi n° 22502**

Le roulement du support supérieur de jambe de force febi (22498) doit également être remplacé !
 Le kit de réparation febi 22502 contient tous les composants devant être remplacés, le support supérieur de jambe de force (22500) et le roulement à billes (22498).
