LUK 0007 – SERVICE INFO

Informacja produktowa – łożysko oporowe 500 0035 10

Marka pojazdu:	BMW
Nr LuK:	500 0035 10
Nr OE:	21 51 1 204 419 21 51 1 207 275 21 51 1 208 423 21 51 1 223 168 21 51 1 223 366 21 51 1 225 203 21 51 2 225 619

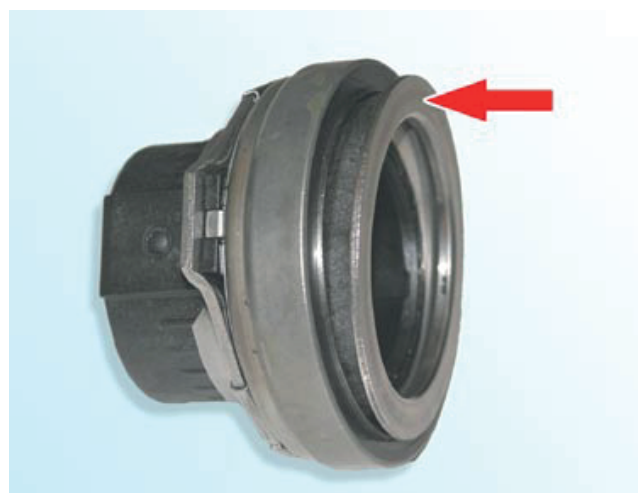
Fot. 1: 500 0035 10

W celu poprawy komfortu pracy sprzęgła, łożysko 500 0035 10 wyposażono mechanizm wyrównujący (strzałka).

Wysprzęglik składa się z konwencjonalnego łożyska i pierścienia ustalającego. Pierścień naciągnięty jest na korpus łożyska. Pierścień daje się swobodnie przesunąć na łożysku.

Nie wolno smarować pierścienia ani korpusu łożyska, gdyż wskutek zmian chemicznych w smarze, może to zwiększyć opory ruchu.

To nie jest żadna usterka!
